秦皇岛“5·18”“融海420”轮 触碰事故调查报告

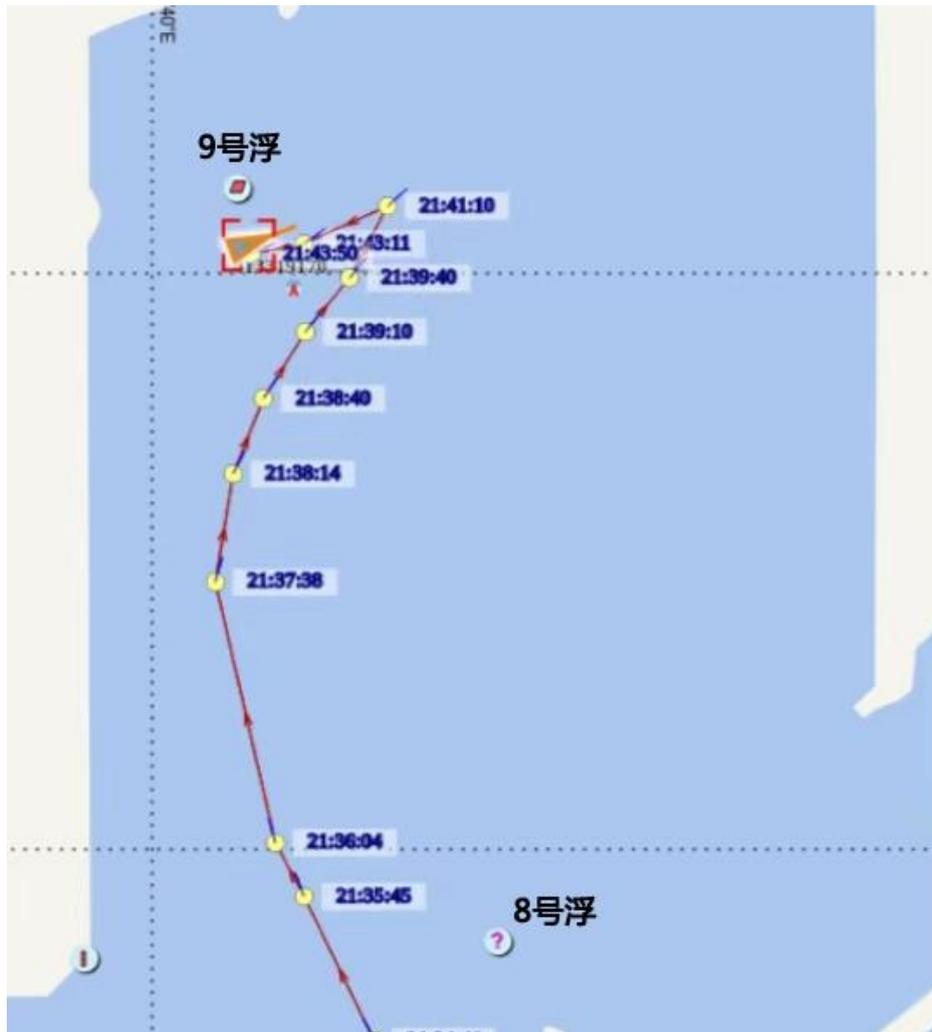
图 3：“融海 420”轮轨迹示意图

2037 时，该轮锚离底。船长施 * 在驾驶台指挥，三副肖 * 操纵车钟，水手姚 * 操舵。当时东南风 3~4 级，能见度良好；船上两台雷达开启，量程均为 0.5 海里；测深仪开启，设置 1 米报警，工况正常。

2115 时，航速 8.5 节，航向 351°，过渤海船务 1 号、2 号浮。

2121 时，航速 6.1 节，航向 345°，过渤海船务 3 号、4 号浮。

2131 时，航速 3.4 节，航向 346°，过渤海船务 5 号、6 号浮。

2133 时，航速 3.1 节，航向 346°，过防波堤。船长命令右满舵，后退一。

2135 时，航速 2.7 节，航向 337°，过渤海船务 7 号、8 号浮。

2136 时，航速 2.9 节，航向 332°。船长命令前进一，右满舵。

2137 时，航速 3.1 节，航向 001°。

2138 时，航速 3.1 节，航向 012°。

2139 时，航速 2.6 节，航向 034°。船长认为船舶航速过快，命令后退三，通知大副抛锚 1 节下水。

2140 时，船位 39°56'.35N/119°42'.75E，航速 1.7 节，航向 034°。

2141 时，船位 39°56'.35N/119°42'.73E，航速为 0。

2142 时 30 秒，航速 0.9 节，航向 239°。船长命令停车，绞锚。测深仪显示富裕水深 2 米。二副报告船长距离 B9 浮 6 米。

2143 时，船位 39°56'.35N/119°42'.72E，航速 1.2 节，航向 246°。锚离底，船长命令前进一。

2144 时，船位 39°56'.35N/119°42'.70E，航速 1.3 节，航向 262°。

2144 时 6 秒，船位 39°56'.35N/119°42'.70E，航速骤降为 0。船艏处发出声响和震动。船长命令前进一，发现舵机失灵；通知大副抛锚 1 节下水，固定船首。

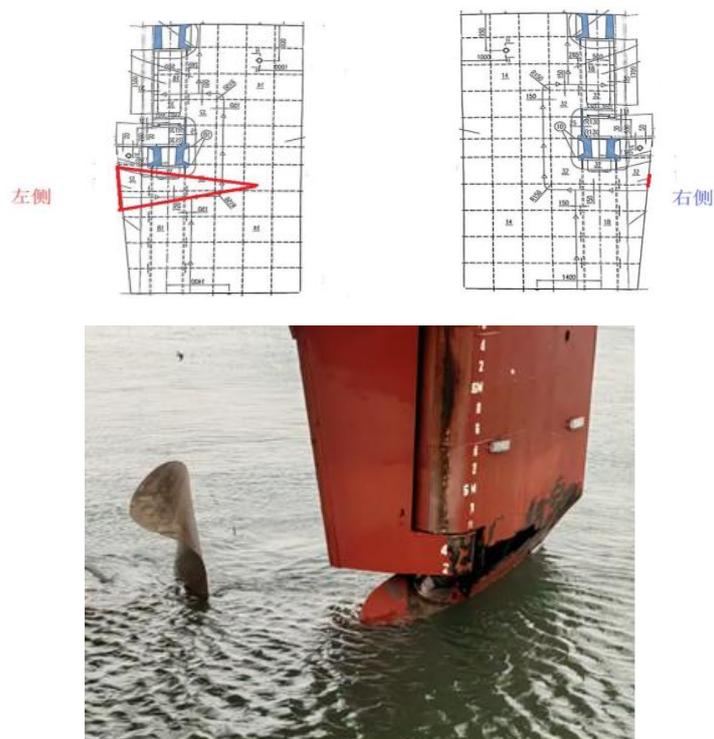
根据“融海 420”轮施工方案和现场勘验，事故造成“融海 420”轮螺旋桨 1#、3#、4#桨叶不同程度变形，其中 1#、4#桨叶有裂缝；舵叶变形并有撕裂。未发生油类泄漏污染，无人员伤亡及污染情况，直接经济损失（船舶维修费费用、拖轮应急处置费用）约 64 万元。

图 5：“融海 420”轮螺旋桨桨叶、舵叶受损情况

1. “融海 420” 轮船长在指挥船舶靠泊过程中,对自身船位的把握不准确,未准确把握船舶与港池边界的距离。

2. “融海 420” 轮船长未采用安全航速进行靠泊,对二副关于船尾距离浮标位置的提醒没有予以重视,导致其未能及时采取有效措施避免触碰。

1. 船长对渤海船务码头港池通航环境不熟悉,在抵港前没有仔细查阅《渤海船务航路指南》等港口资料,没有掌握港池边界、旋回区域等情况。

1. 建议福清市华顺船务有限公司将本次事故通报所属各船舶,督促船长在抵港前查阅相关图书资料,确保了解航道、水深、浮标、旋回区域、碍航物等通航环境情况,尤其对初次挂靠的港口更应慎重对待;提醒船长在进出港时应当足够谨慎,控制好船速,对船舶的摆位做到心中有数,从而采取更科学的操纵措施,保证船舶靠离泊安全。

2. 建议福清市华顺船务有限公司根据体系文件加强船员进出港相应操作流程培训,增强船舶驾驶员靠离泊的操纵技能;强化相关人员安全职责教育,要求瞭望人员反应灵敏、信息畅通,

在对船长的操作意图有怀疑时及时提醒。

3. 建议秦皇岛市渤海船务工程有限公司结合此次事故情况，及时更新渤海船务进出港指南；对3年内首次靠港的船舶、船长加强风险提示，在其靠离泊过程中进行有效得协调、监控和提醒。
